Ergebnisbericht zur systematischen Erhebung und Analyse des Radverkehrsnetzes

Ergebnisbericht: Systematische Befahrung und Analyse des Radverkehrsnetzes
Braunschweig

Systematische Befahrung und Analyse des Radverkehrsnetzes Braunschweig

Stadt Braunschweig
Fachbereich Tiefbau und Verkehr
Bohlweg 30
38100 Braunschweig

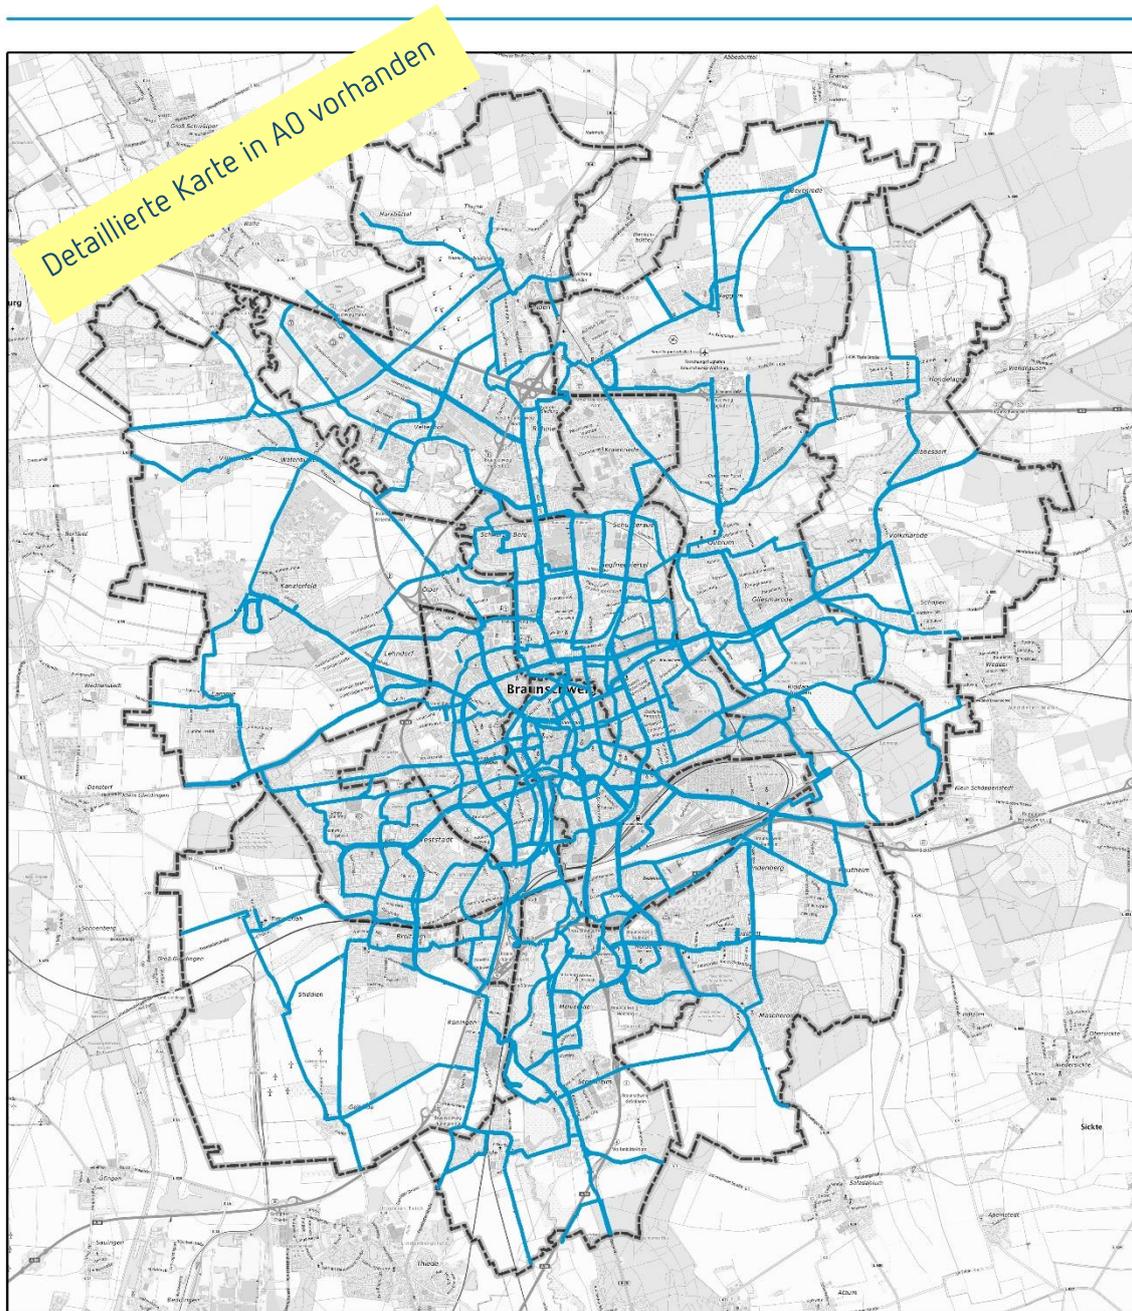
Abbildung 4: Untersuchungsnetz

Das insgesamt rund 440 km lange zu untersuchende Streckennetz setzt sich zum einen aus den straßenbegleitenden Ein- und Zweirichtungsradwegen mit einer Länge von ca. 240 km und zum anderen aus Fahrradrouten mit Wegweisung des Alltagsnetzes, ausgenommen Fahrradstraßen, mit einer Länge von ca. 200 km zusammen. Diese Strecken wurden einer systematischen und einheitlichen Erfassung und Bewertung unterzogen.

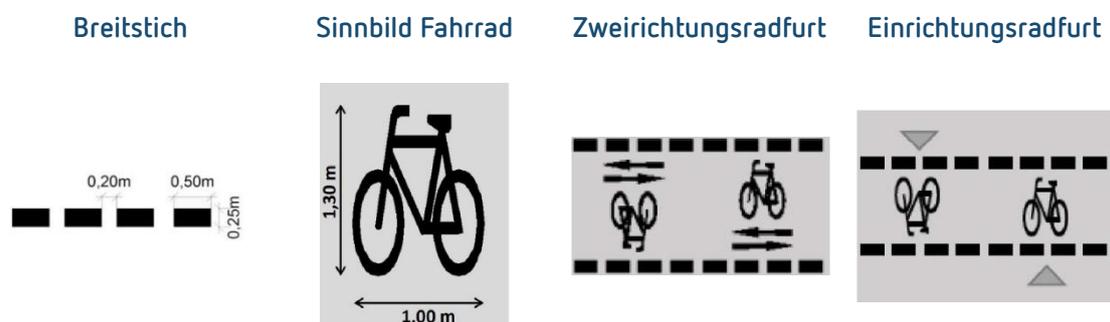
Abbildung 12: Beispiele des Verwaltungsstandards zur Markierung von Radwegefurten

Der Ziele- und Maßnahmenkatalog „Radverkehr in Braunschweig“ sieht vor, dass bis 2025 stadtweit alle Fahrradfurten an Einmündungen und Kreuzungen markiert werden. An Stellen mit erhöhtem Gefährdungspotenzial werden Furten rot eingefärbt oder auf andere Art (z.B. mit Piktogrammen) deutlich sichtbar markiert. Die Stadt Braunschweig hat bereits einen einheitlichen, internen Standard zur Markierung von Radwegefurten entwickelt, der in der Umsetzung berücksichtigt werden soll.

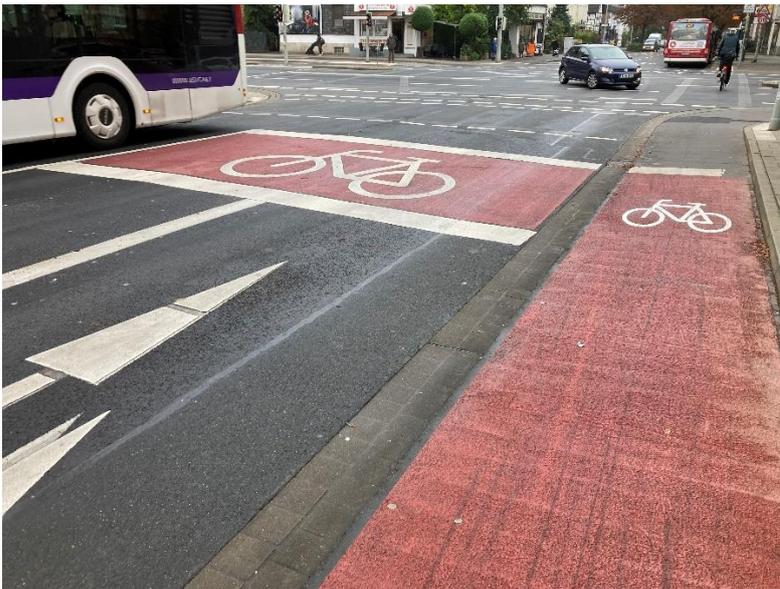
Abbildung 15: ARAS in der Kastanienallee (Quelle: Stadt Braunschweig)

Wird der Radverkehr an einer LSA im Seitenraum geführt, sind die Aufstellflächen so zu dimensionieren, dass sich der Radverkehr innerhalb der Bereiche aufstellen kann. So kann vermieden werden, dass benachbarte Fußverkehrsflächen belegt werden. Bei hohem Radverkehrsaufkommen und Pulkbildungen erfordert dies eine Aufweitung der Radwege, die mit einer verbreiterten Radwegefurt über den Knotenpunkt geführt werden. Damit sich kreuzende Radverkehrsströme nicht durch Aufstellflächen behindern, sind Aufstellflächen weiter vor den Knoten zu legen oder die Aufstellfläche muss verbreitert werden.

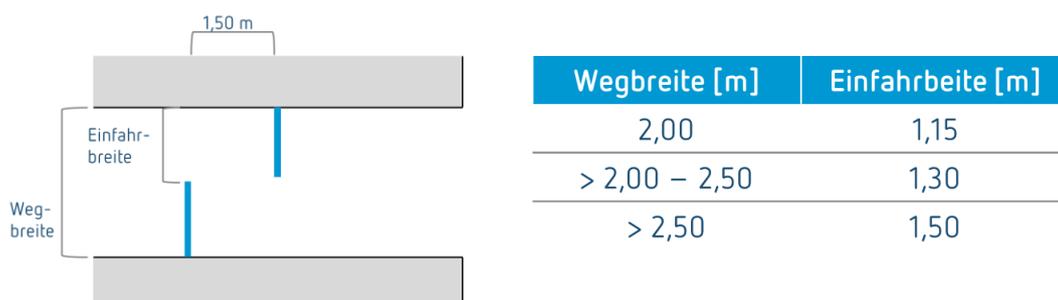
Abbildung 17: Anforderungen an die Bemaßung von Umlaufsperrern nach ERA

Abmessungen von Absperrerelementen

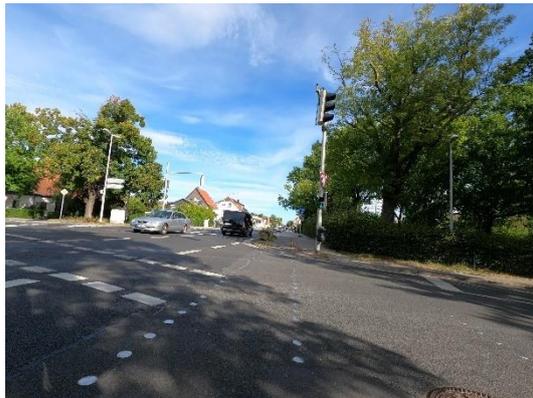
Metallplatten entsprechen nicht den Anforderungen der StVO und RMS

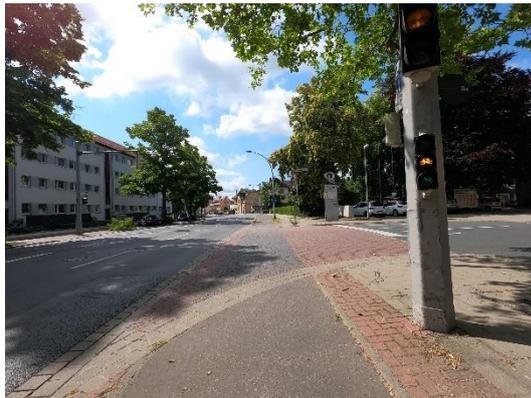
Auch ein Farbwechsel der Pflasterung entspricht nicht den Anforderungen der StVO und RMS

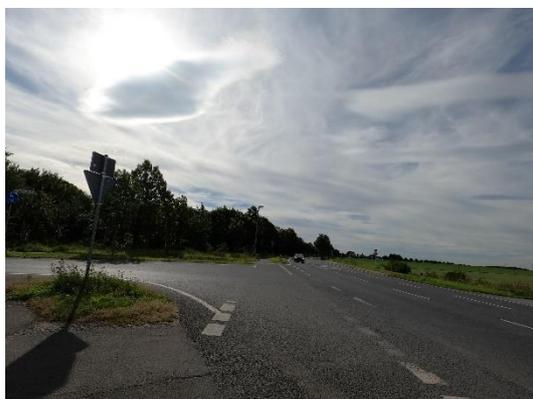
Stark abgefahrene Furtmarkierungen

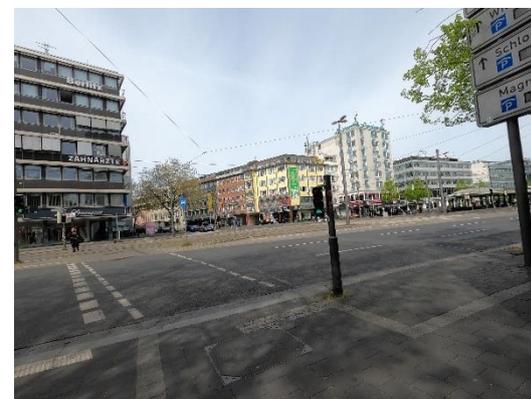
Breite der Markierung entspricht der einer Fußverkehrsfurt und nicht einer Radwegefurt

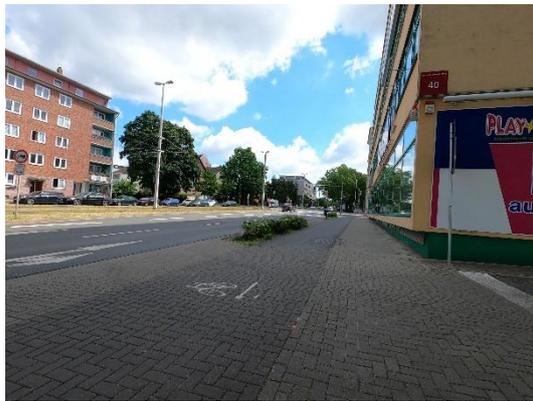
Radverkehr ist hier im Zweirichtungsverkehr unterwegs, die vorhandenen Pfeile sind nicht mehr sichtbar

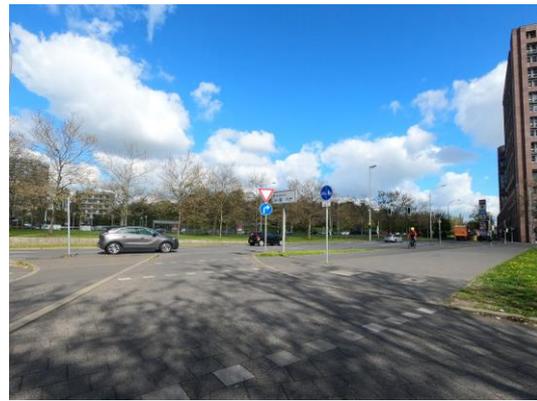
Radverkehr ist hier im Zweirichtungsverkehr unterwegs, Radpiktogramme und Richtungspfeile sowie eine passende Beschilderung sind nicht vorhanden

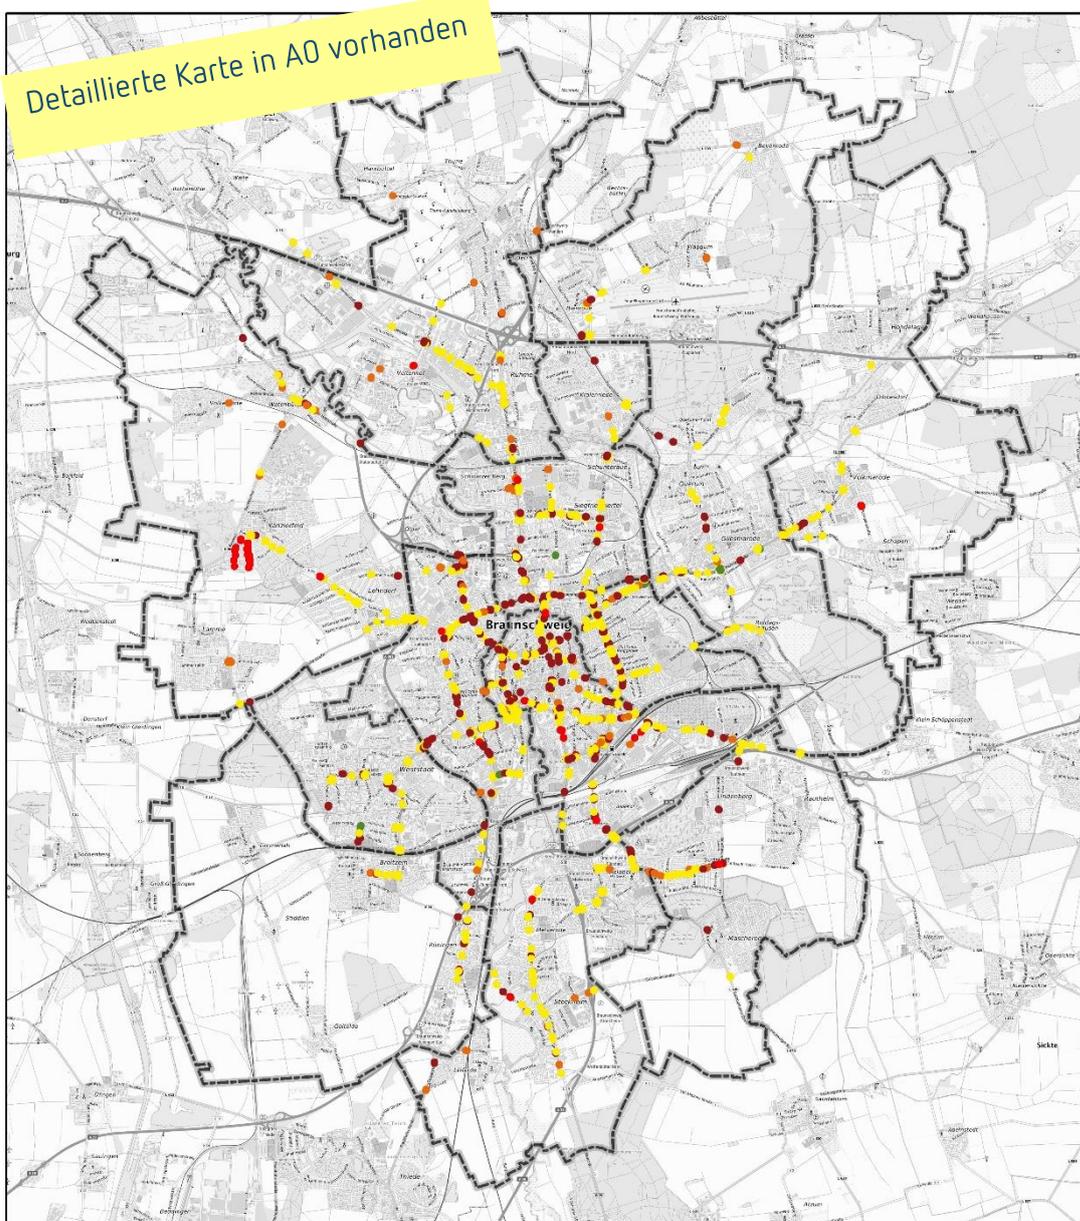
Abbildung 29: Räumliche Verteilung der Prioritäten der Radwegefurten

Der Großteil der Furten befindet sich aufgrund der Dichte der Straßen im Stadtbezirk Mitte. Hier befindet sich auch der Großteil der Furten mit einer sehr hohen Priorität. Ebenso befinden sich in den Stadtteilen Westliches Ringgebiet und Nordstadt-Schunteraue viele Furten, die aufgrund von Unfallauffälligkeiten zeitnah betrachtet werden sollten.

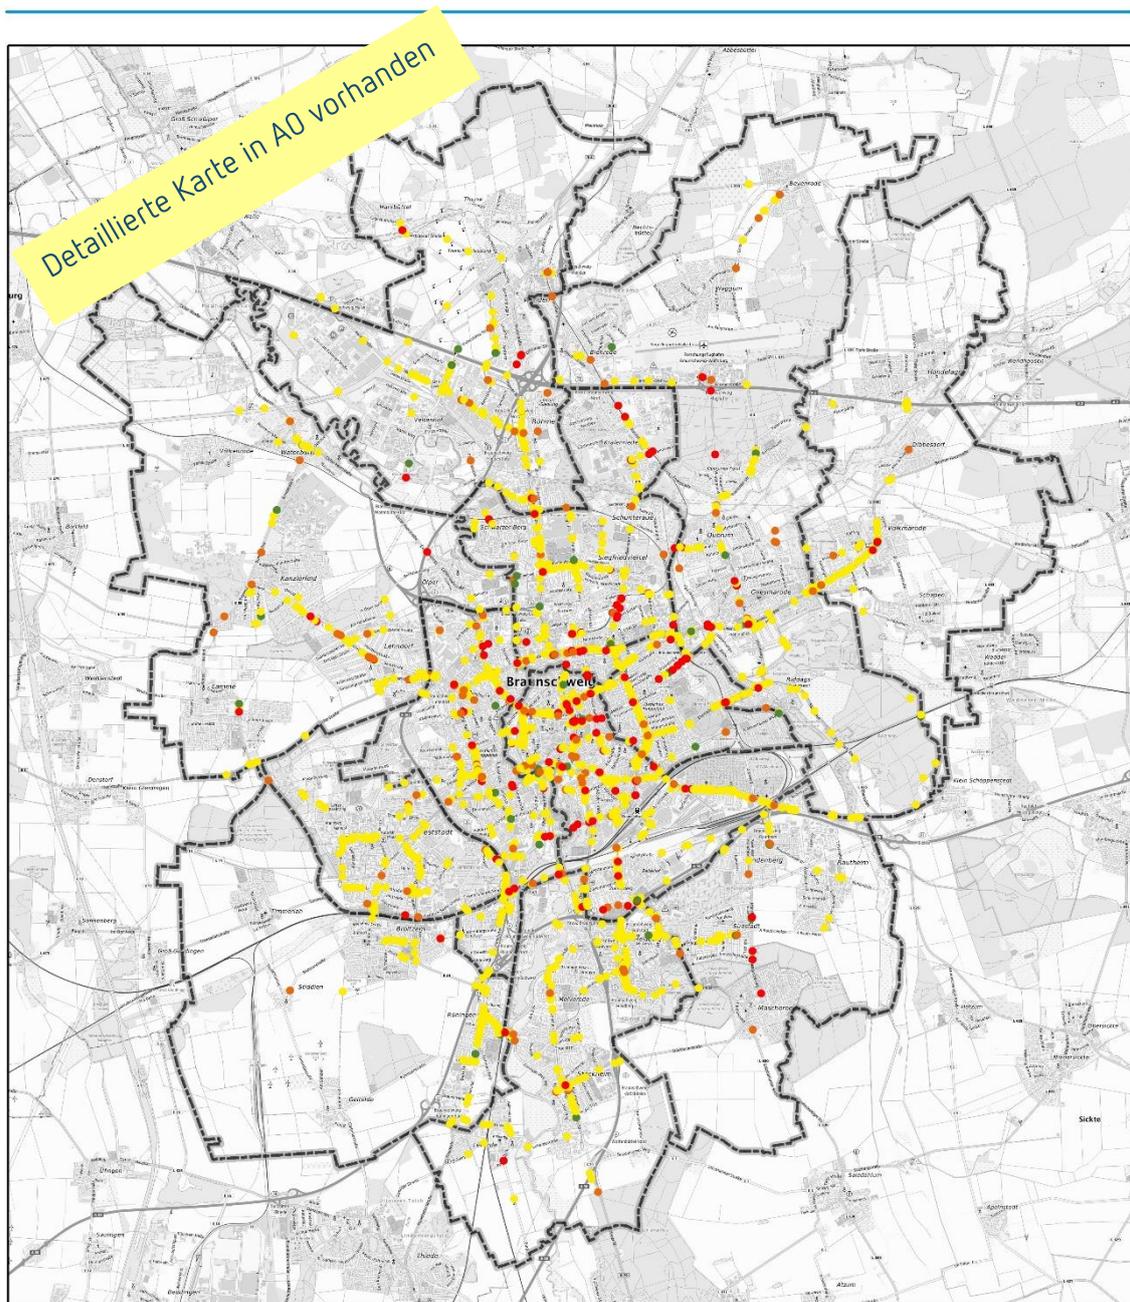
Abbildung 49: Räumliche Verteilung der Hindernisse nach Priorität

Werden die Hindernisse nach den Stadtbezirken aufgeteilt, ist auffallend, dass die zentral gelegenen Stadtbezirke, insbesondere der Bezirk Mitte, die meisten Hindernisse aufweisen. Der Grund dafür sind mutmaßlich zunehmende Nutzungskonflikte durch wiederum zunehmenden Nutzungsdruck und eine hohe Bebauungs- und Bevölkerungsdichte sowie eine Vielzahl von Zielen. In den zentralen Stadtbezirken wie Mitte, östliches Ringgebiet und Nordstadt-Schunteraue gibt es zudem verstärkt Hindernisse mit mittlerer und hoher Priorität. Fahrradwege im Zentrum von Braunschweig sind grundsätzlich höher belastet und werden von einer größeren Anzahl von Fahrradfahrenden genutzt. Hindernisse sind daher einer größeren Anzahl von Menschen bekannt, wodurch die höhere Priorität erklärt werden kann.
